岫岩满族自治县本达铁矿有限公司干堆尾矿库库址位于鞍山市岫岩县哈达碑镇希林村，为“山谷型”尾矿库，设计最大坝高 59m，设计总库容  $346.56 \times 10^4 \text{m}^3$ ，设计最终等别为四等库；现状最大坝高 59m，现状总库容为  $346.56 \times 10^4 \text{m}^3$ ，已堆存尾砂约  $280.5 \times 10^4 \text{m}^3$ ，排洪系统采用库外截洪沟和库内井-管式排水系统联合排洪。

2024 年 5 月 20 日，我公司评价组对该项目进行实地勘察、测量和资料收集工作，并提出现场整改意见，企业认真落实，在详细的实地考察、资料分析和现场调研，依据相应的法律法规和技术标准、设计文件及委托方所提供的其他资料，分析了尾矿库可能存在的主要危险、有害因素，并运用安全检查表法、定量分析法进行了评价，在评价的基础上提出了相应的措施和建议，最终得出了该项目的安全现状评价结论，于 2024 年 7 月编制完成了《岫岩满族自治县本达铁矿有限公司干堆尾矿库安全现状评价报告》。

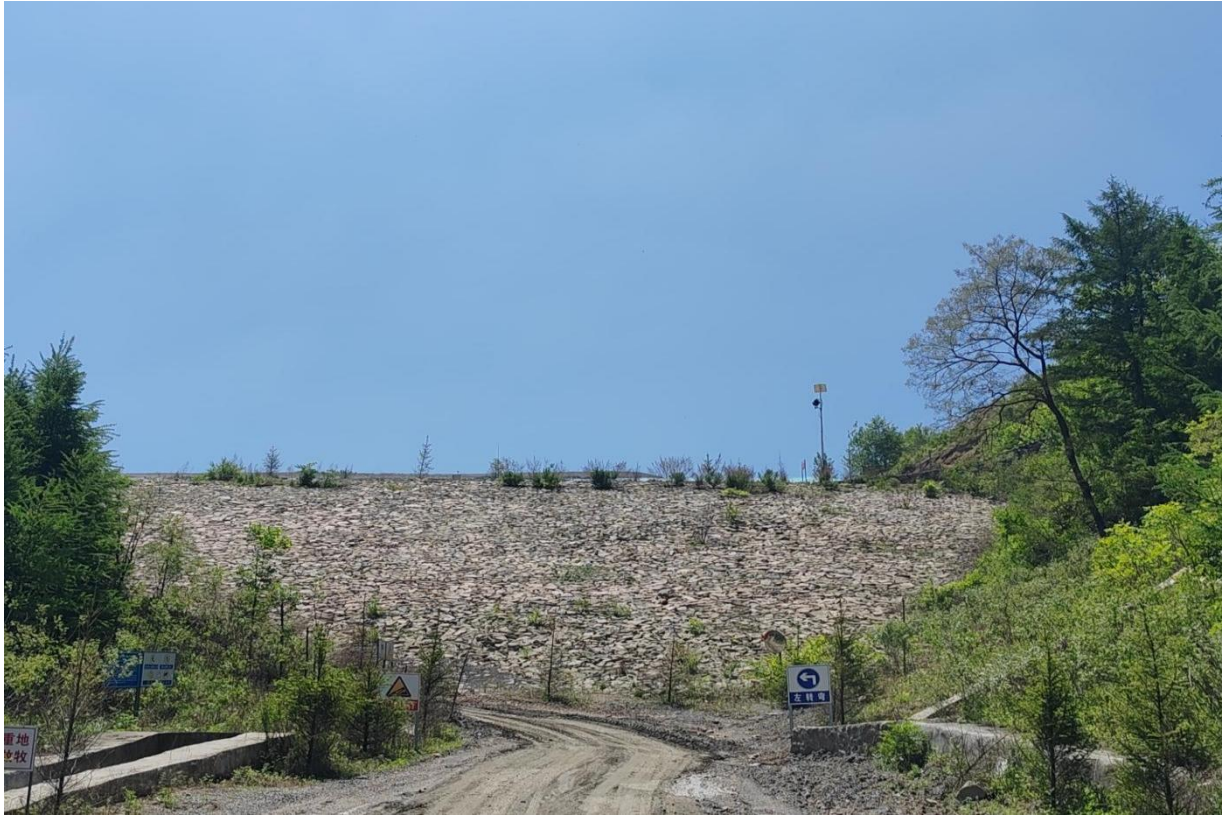
图 2-3 拦挡坝

拦挡坝位于该沟谷主沟沟口处，坝型为碾压堆石坝，坝顶标高为 285.5m，坝高为 15m，坝顶宽  $B=4\text{m}$ ，外坡比为 1: 2.0，坝外坡采用干砌块石护坡。

目前该尾矿库坝体坝面平整，无塌陷、裂缝等不良状况发生，坝体轮廓尺寸与设计相符，满足规范要求。

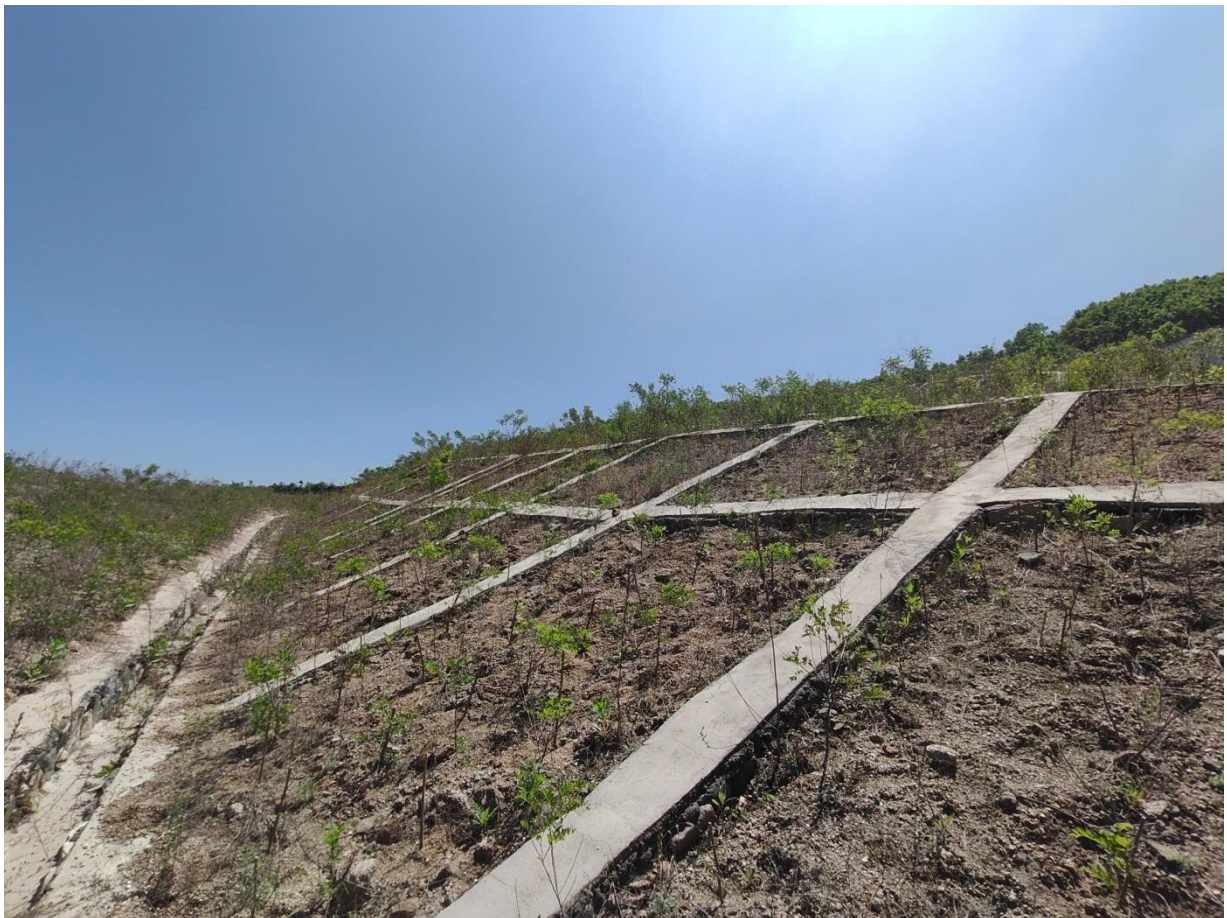
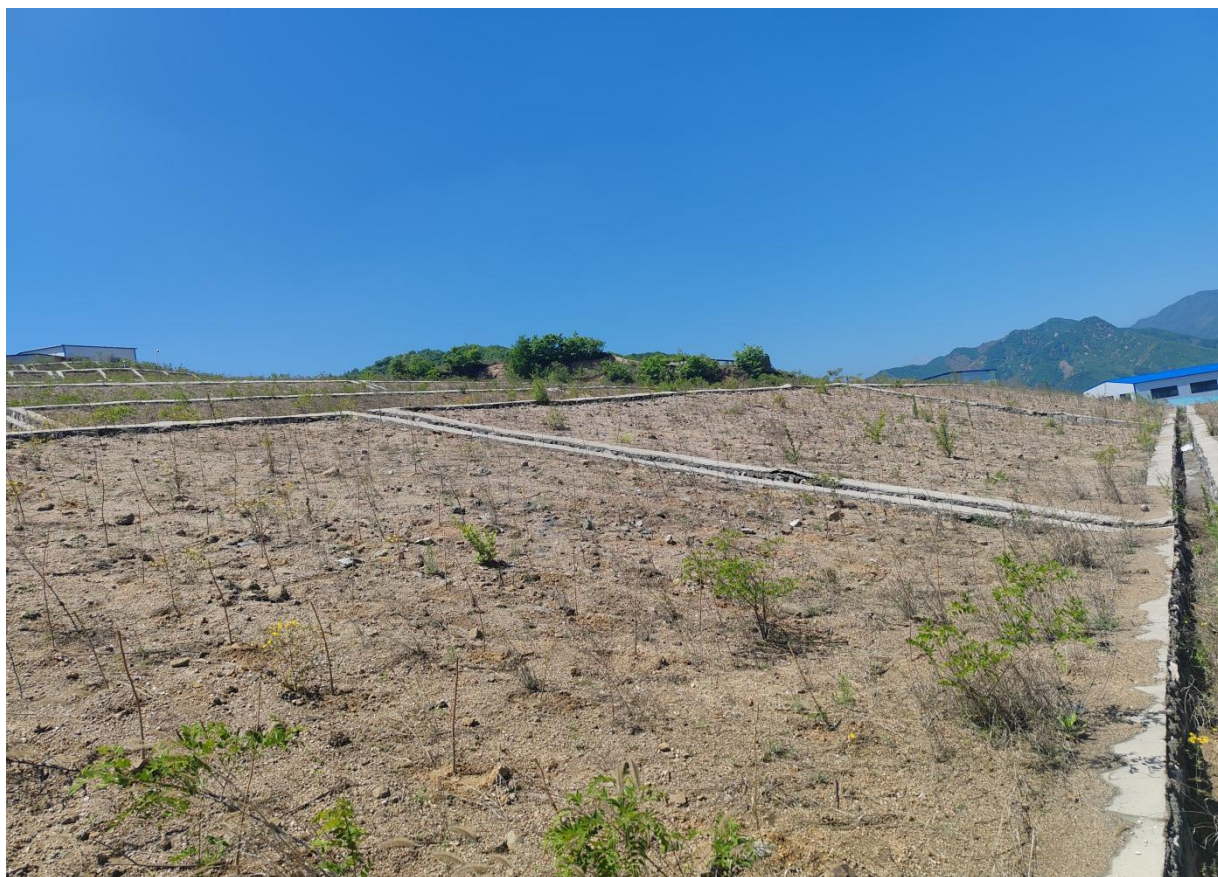
目前，在标高 376m~400m 间已形成了 8 个永久台阶，从最上一级至下台阶高度依次为 3.8m、3.5m、2.5m、4m、3.8m、4m、3.5m、3.7m，外坡比均为 1:2.5，马道宽均为 5m，采用生产尾砂自下而上分层碾压堆筑，最上 3 层为混凝土网格覆土植被护坡，下 5 层仅采用覆土植被护坡，整体平均外坡比约为 1:3.6。本次治理完成的 8 个台阶以下由生产的尾砂进行补坡，正在逐渐形成中，现采用防尘网进行覆盖，防止扬尘及雨水冲刷造成冲沟。已形成的 8 个台阶坝坡面及坡脚设浆砌石排水沟，排水沟为矩形断面，净断面尺寸为  $0.4\text{m} \times 0.4\text{m}$ ，侧墙及底板度均为 400mm。

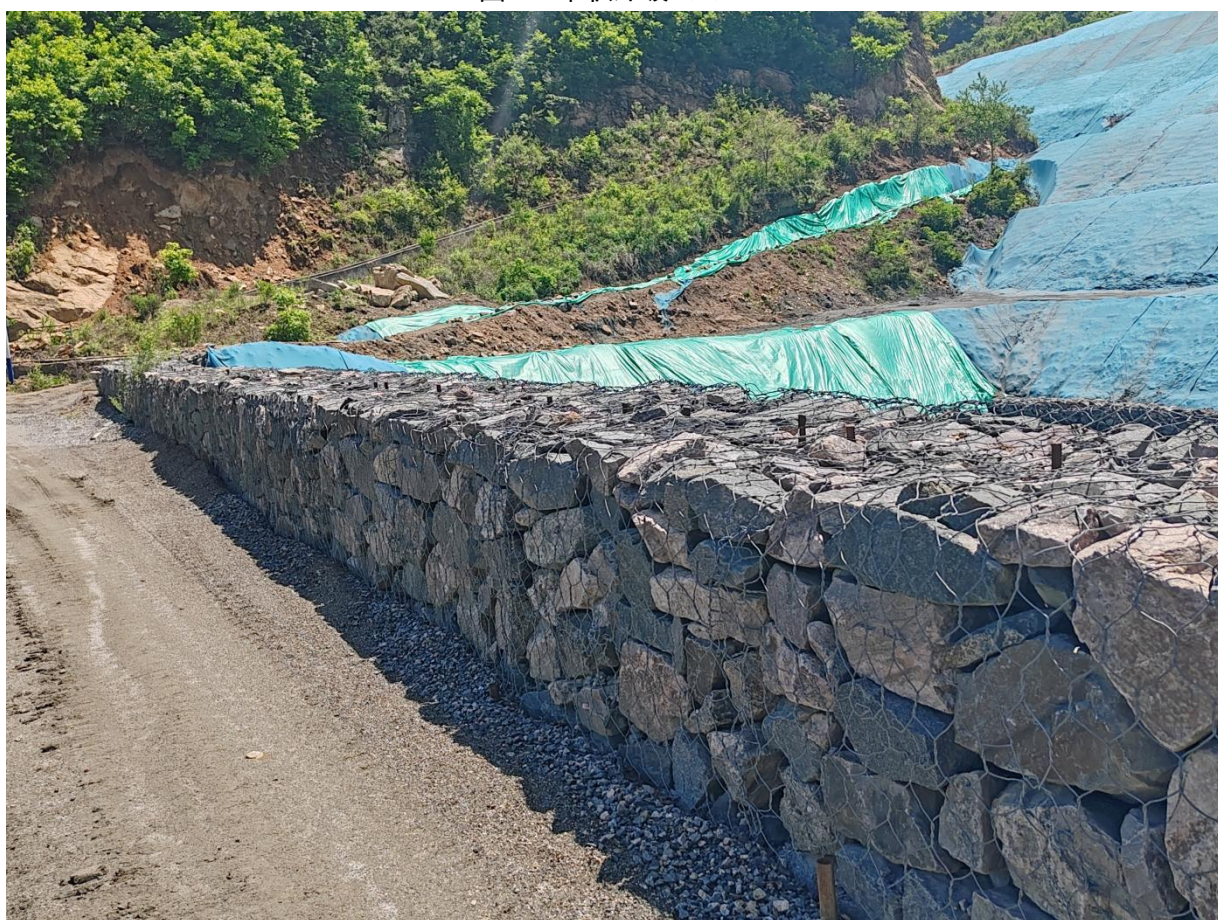
图 2-6 坝顶石笼挡墙

拦挡坝坝顶设有石笼挡墙，采用格宾网装块石修筑，单个石笼断面为  $1.2\text{m} \times 3.6\text{m}$ ，挡墙高 1.2m，采用锚杆与坝顶相接，锚杆行间距 1.2m，长 2.5m，直径 25mm，双排布置。

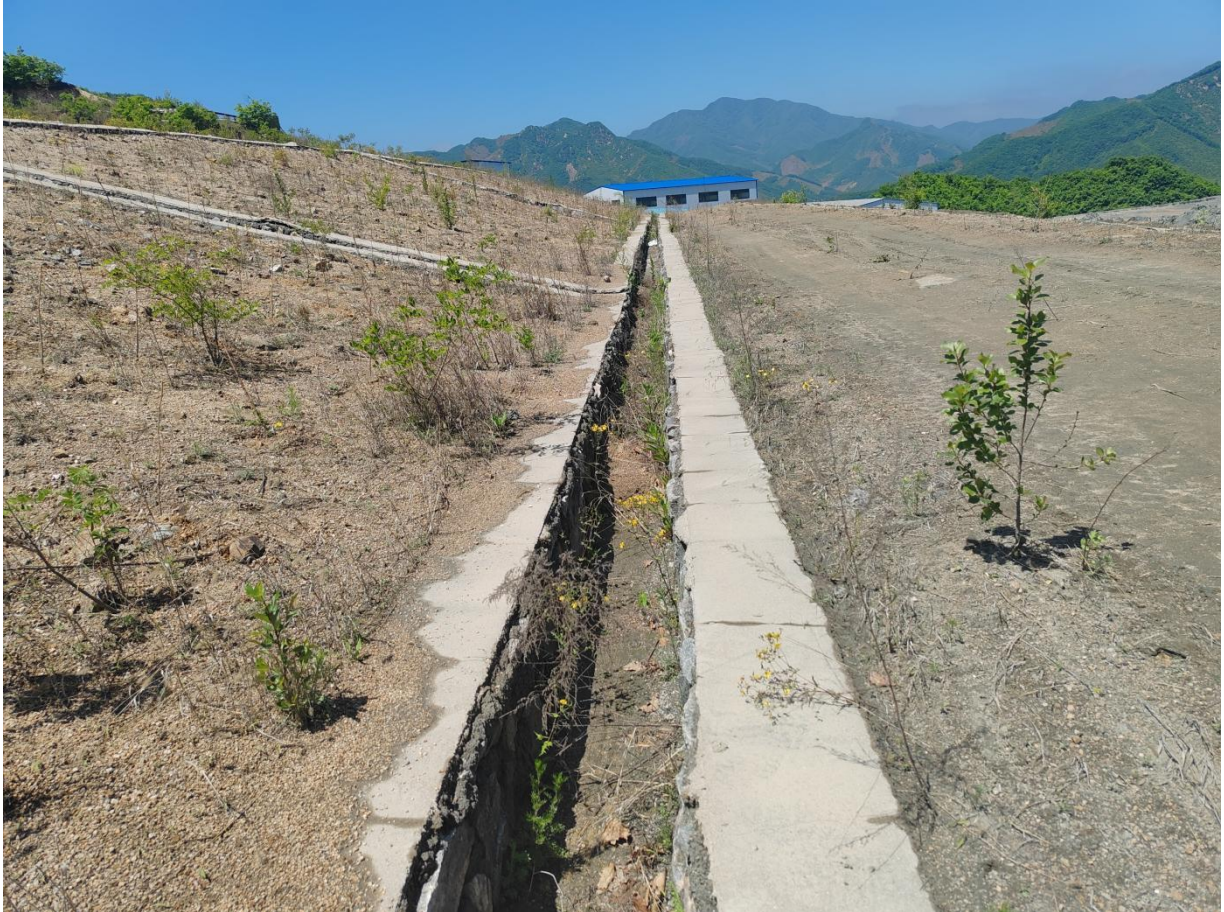
图 2-7 排水沟

| 11 | 检查坝面维护设施时，应检查坝肩截水沟和坝坡排水沟断面尺寸，衬砌变形、破损、断裂和磨蚀，沟内淤堵，沿线山坡稳定性等；应检查坝坡土石覆盖等护坡实施情况。 | 《尾矿库安全规程》第 9.3.6 条 | 排水沟断面尺寸与设计相符，未发现衬砌变形、破损、断裂和磨蚀现象，沟内无杂物，沿线山体稳定。 | 符合要求 |

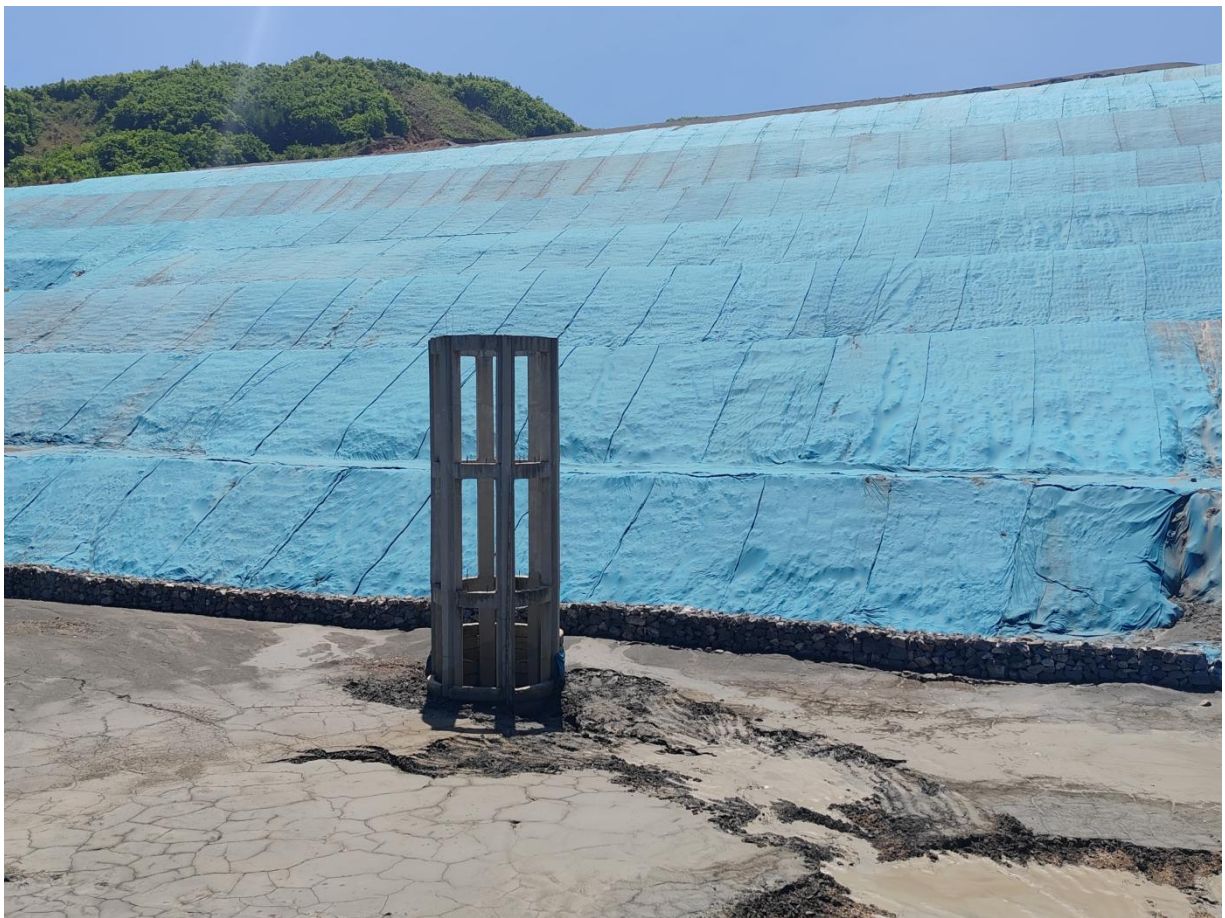
图 2-8 排水井

现状设置有 1 座排水井，为钢筋混凝土框架式排水井，排水井内径为  $D=3\text{m}$ ，井高  $H=15\text{m}$ ，排水井由 6 根支柱及圈梁组成。

| 序号 | 检查项目 | 检查依据 | 实际情况 | 结论 |
|---|---|---|---|---|
| 8 | 排水井的位置、断面尺寸是否与安全设施设计相符。排水井井身有无倾斜、变位、裂缝等现象。拱板有无断裂、裂缝、漏砂等现象。 | 《尾矿库安全规程》<br>第 9.2.6 条 | 通过现场勘察、测量和查阅相关竣工图纸及排洪系统检测报告，排水井的位置及断面尺寸等均与设计相符，具体结构尺寸详见 2.5.4 章节。未发现排水井有倾斜、变位、裂缝等现象。未发现拱板有断裂、裂缝、漏砂等现象。 | 符合要求 |

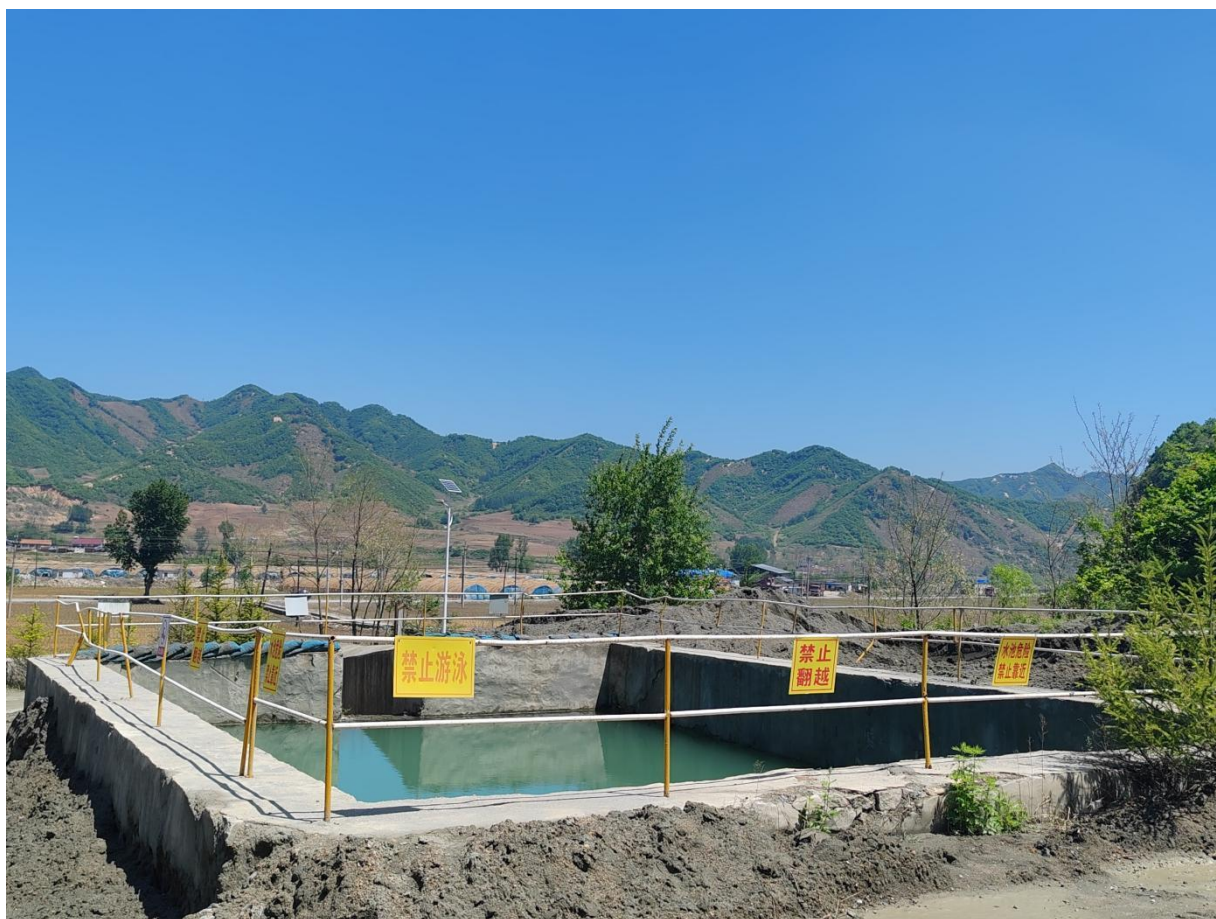
图 2-9 集水池

尾矿压滤后排入尾矿库的滤饼平均含水率为 20%，因此，在尾砂堆存过程中，会有少量的滤饼渗水及库内积水汇集坝前。该部分水通过库内排水系统排出至库外集水池。日常集水通过回水泵集中扬送至压滤厂房沉淀池，沉淀后和滤液等返回至选厂生产水池循环利用。集水池为钢筋混凝土结构，集水池尺寸：10m（长）×8.0m（宽）×3.0m（深）。

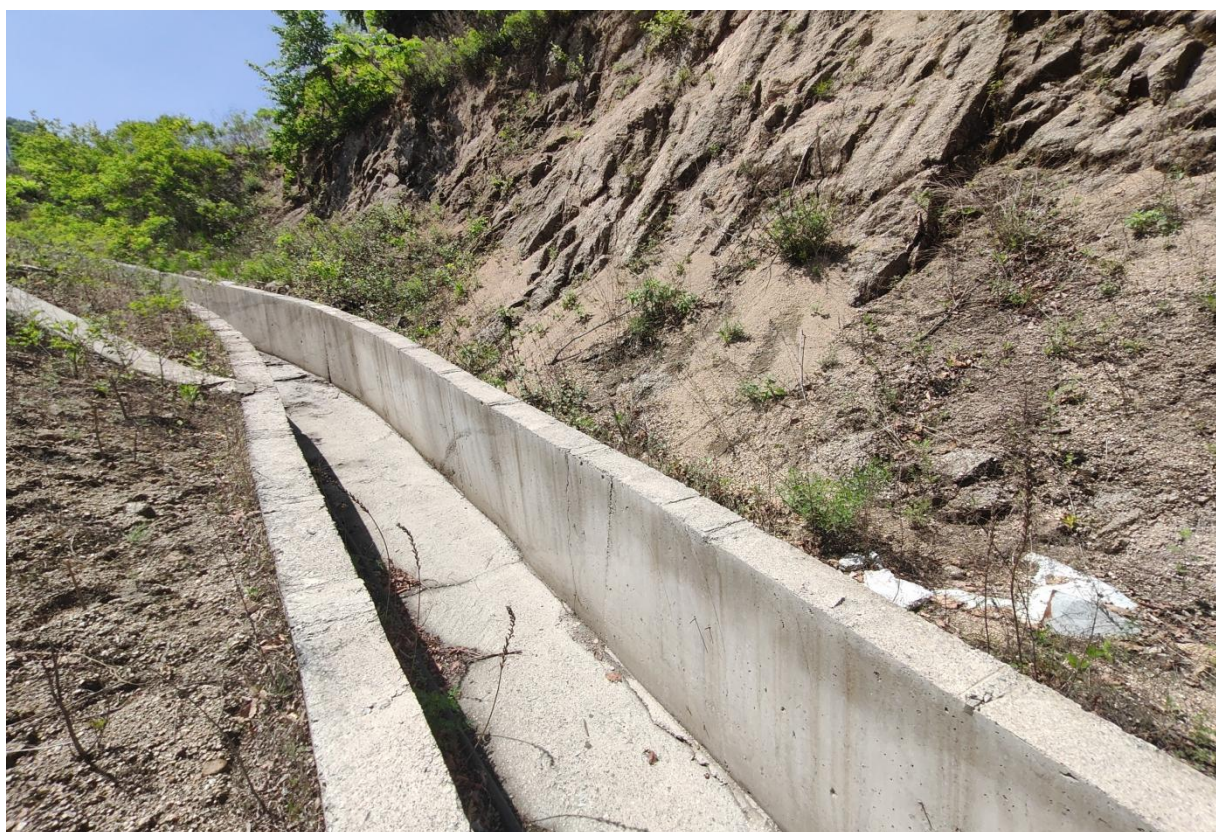
图 2-10 截洪沟

截洪沟分为两部分，分别由混凝土浇筑和浆砌石砌筑，对原截洪沟进行部分利旧，在两侧变坡点处进行衔接新建，截洪沟闭合，达到清污分流的效果。截洪沟尺寸  $B \times H=1.2\text{m} \times 1.3\text{m}$ ，采用钢筋混凝土结构，壁厚及底板厚均为  $250\text{mm}$ ，采用 C30 钢筋混凝土现场浇筑，截洪沟末端经排水明渠接下游集水池。

| 序号 | 检查项目 | 检查依据 | 实际情况 | 结论 |
|---|---|---|---|---|
| 10 | 截洪沟的断面尺寸是否与设计相符，是否存在沿线山坡滑坡、塌方，衬砌变形、破损、断裂、磨蚀、沟内淤堵等。 | 《尾矿库安全规程》<br>第 9.2.10 条 | 通过现场勘察、测量和查阅相关竣工图纸，截洪沟的位置及断面尺寸等均与安全设施设计相符，具体结构尺寸详见 2.5.4 章节。未发现溢洪道有衬砌变形、破损、断裂、磨蚀、沟内淤堵等。 | 符合要求 |

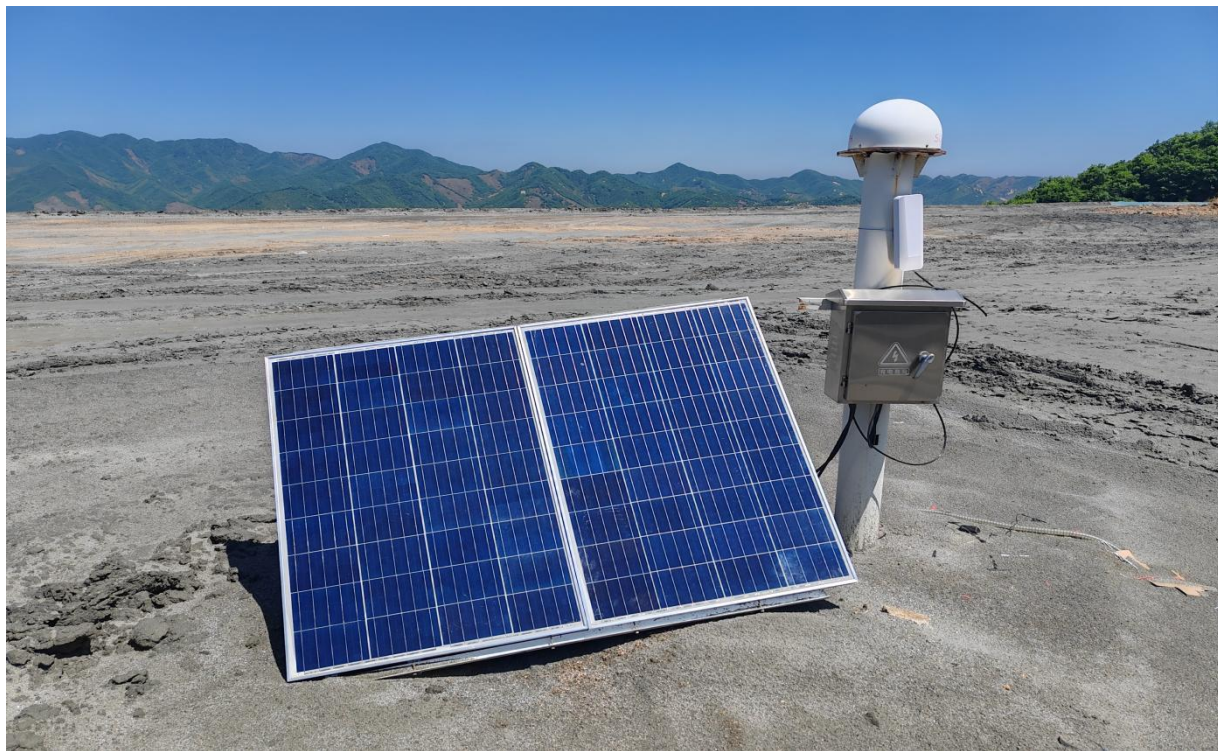
图 2-11 在线监测设施

拦挡坝坝顶及边坡 371.0m、398.0m 标高布设有在线位移监测点。拦挡坝坝顶布设 1 个在线位移监测点，人工监测点位与在线监测点位贴邻布置。

经人工与在线监测数据提取并进行了对比，数据基本一致，坝体监测点近一月位移累计偏移量最大值数据在可控范围，处于正常状态。

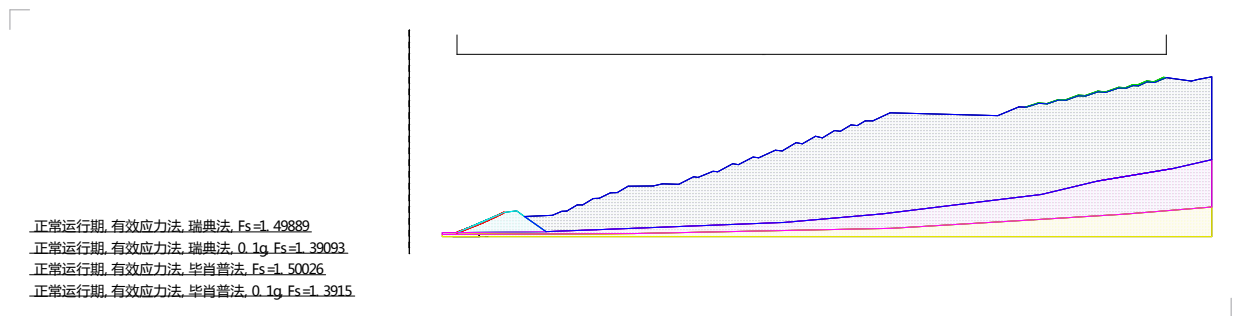
图 3-1 现状坝体稳定性分析计算结果图

通过对尾矿坝单元进行定性定量评价及评价组通过查阅岩土工程勘察报告及现场踏勘分析；该尾矿库坝体结构完好，轮廓尺寸符合设计要求，无渗漏、管涌、沼泽化、裂缝和滑坡现象，坡面护坡良好。尾矿坝在现状及下个评价周期期间的边坡抗滑稳定性满足设计及规范要求。尾矿坝符合有关安全生产法律、法规、规章、规范性文件和标准的规定，具备安全生产条件。
